RELAZIONE D'INCHIESTA

INCIDENTE

**Diamond DA20-C1 marche di identificazione OE-ADH,
in prossimità dell'aeroporto di Marina di Campo (LI),
22 settembre 2014**

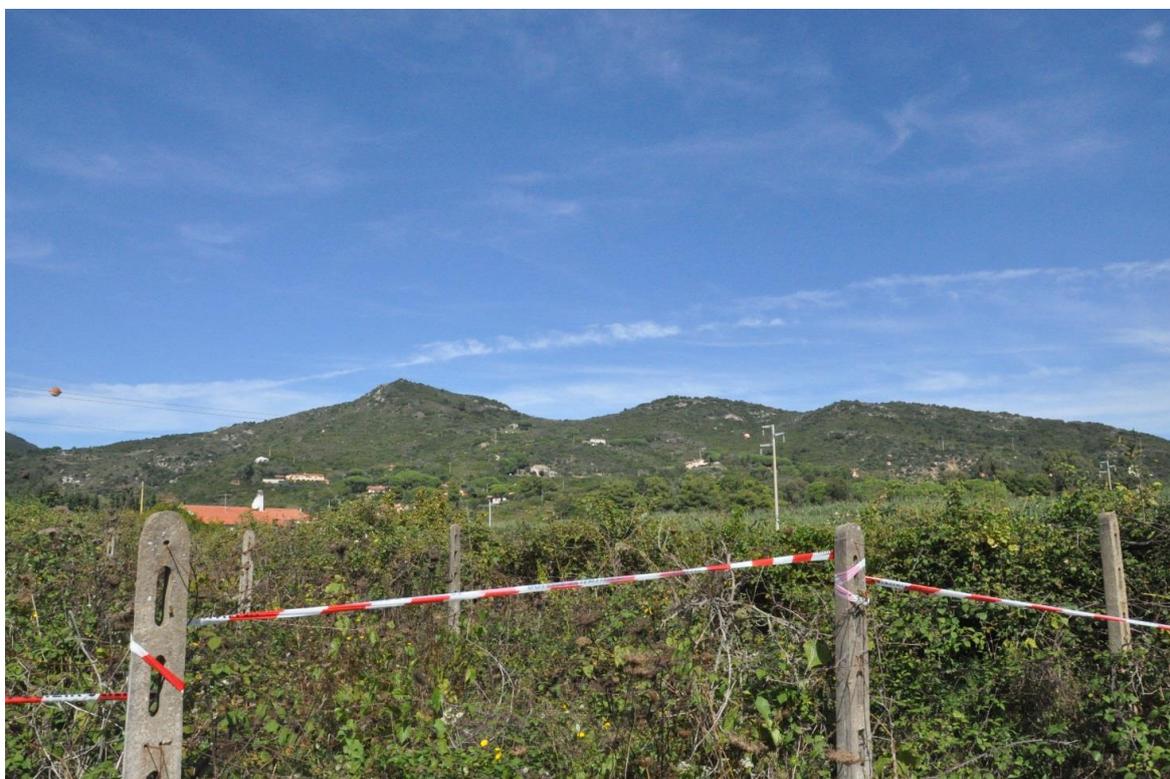
A questo punto si può ritenere che il velivolo, al termine della virata, si sia trovato nuovamente davanti l'elettrodoto, la cui sommità, in quell'area (tenuto conto dell'altitudine di quest'ultima e dell'altezza dei piloni di sostegno dei fili), si trova a una altitudine sui 95 piedi. È ragionevole quindi ritenere che l'equipaggio, nel tentativo di superare i cavi dell'elettrodoto, ancorché il velivolo fosse a bassa velocità, in assetto critico e con prestazioni degradate, abbia fatto cabrare il velivolo stesso, superando l'ostacolo, innescando, però, uno stallo, con conseguente autorotazione e successivo impatto al suolo, indicativamente intorno alle 15.28'58", quando, sulla frequenza radio in uso dalla locale AFIU, viene registrata una esclamazione concitata di angoscia, probabilmente proveniente proprio dall'OE-ADH. La ridottissima distanza dal suolo non ha permesso alcuna manovra di recupero del velivolo.

Foto 1: elettrodotto presente a Nord dell'aeroporto, nelle immediate vicinanze del relitto dell'OE-ADH.

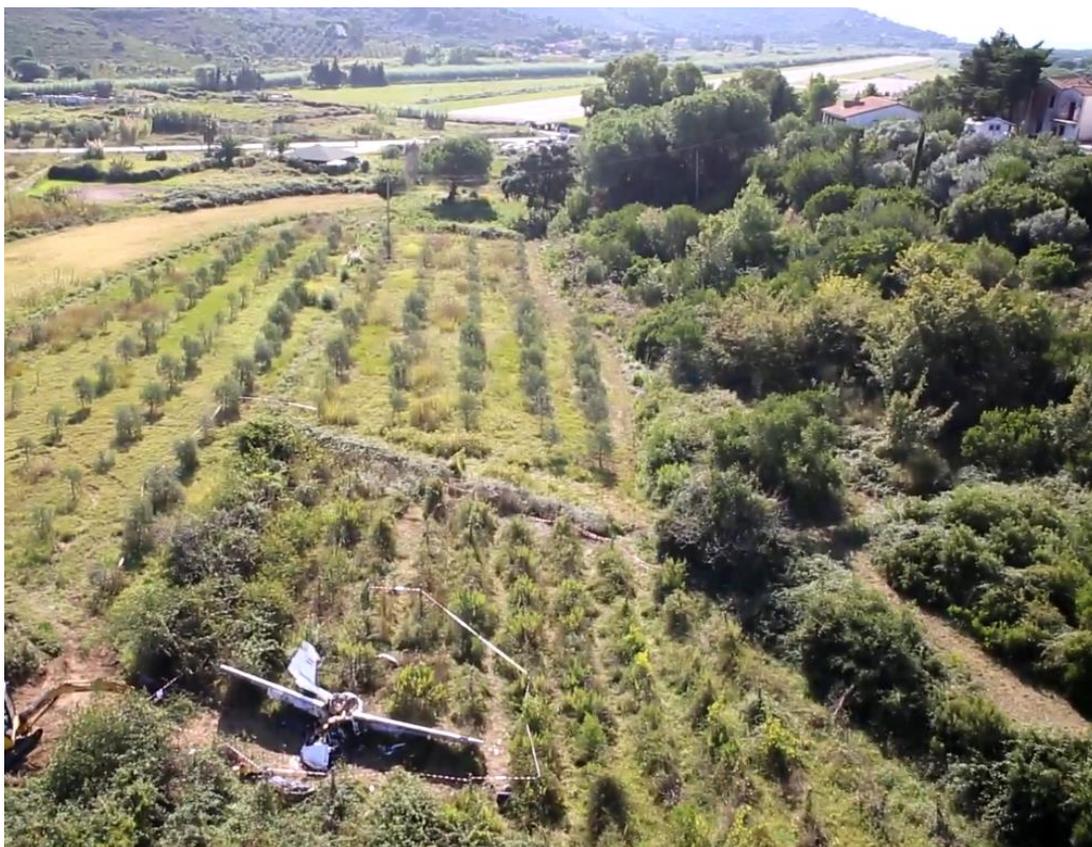
Il relitto ed i relativi rottami erano concentrati in un'area di ridotte dimensioni (foto 2 e 3 in allegato "A"). Il relitto, dopo l'impatto, non ha preso fuoco. Dall'esame generale del relitto si può evincere che il velivolo abbia impattato il terreno con un assetto fortemente picchiato, a muso basso, senza una componente di traslazione orizzontale. In particolare, la parte anteriore del velivolo presentava un elevatissimo grado di distruzione. Anche il gruppo motopropulsore del velivolo presentava estesi danneggiamenti (foto 4 in allegato "A"). Delle due pale dell'elica (di costruzione lignea), una risultava frantumata in più parti a seguito dell'impatto con il suolo, mentre l'altra appariva sostanzialmente integra (foto 5 in allegato "A"). Il sistema di alimentazione carburante ed il relativo serbatoio si presentavano anch'essi fortemente danneggiati, non consentendo, conseguentemente, di rilevare la quantità di carburante effettivamente presente a bordo al momento dell'incidente, né di fare ulteriori accertamenti. Nell'area dell'incidente era comunque presente un forte odore di carburante.

La concentrazione dei rottami del relitto in un'unica area, peraltro molto limitata, consente di scartare l'ipotesi che si sia verificato un cedimento strutturale in volo.

Foto 2: foto, dall'alto, del luogo dell'incidente (sulla sinistra, in basso, il relitto dell'OE-ADH; sulla destra, in alto, la pista dell'aeroporto di Marina di Campo).

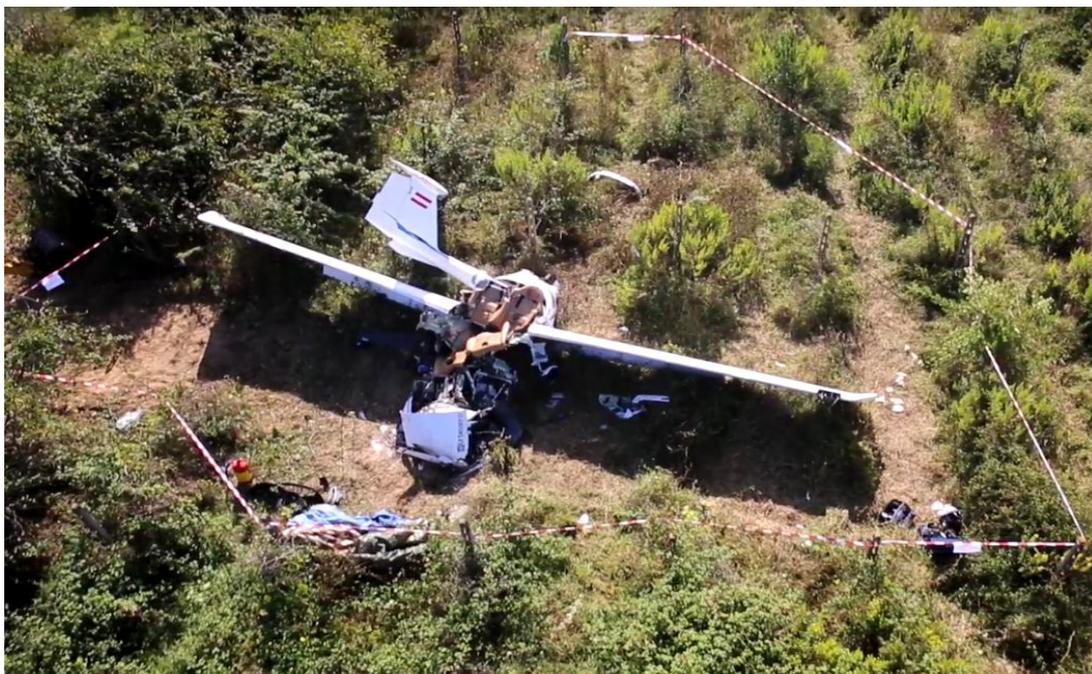
Foto 3: il relitto dell'OE-ADH visto dall'alto.

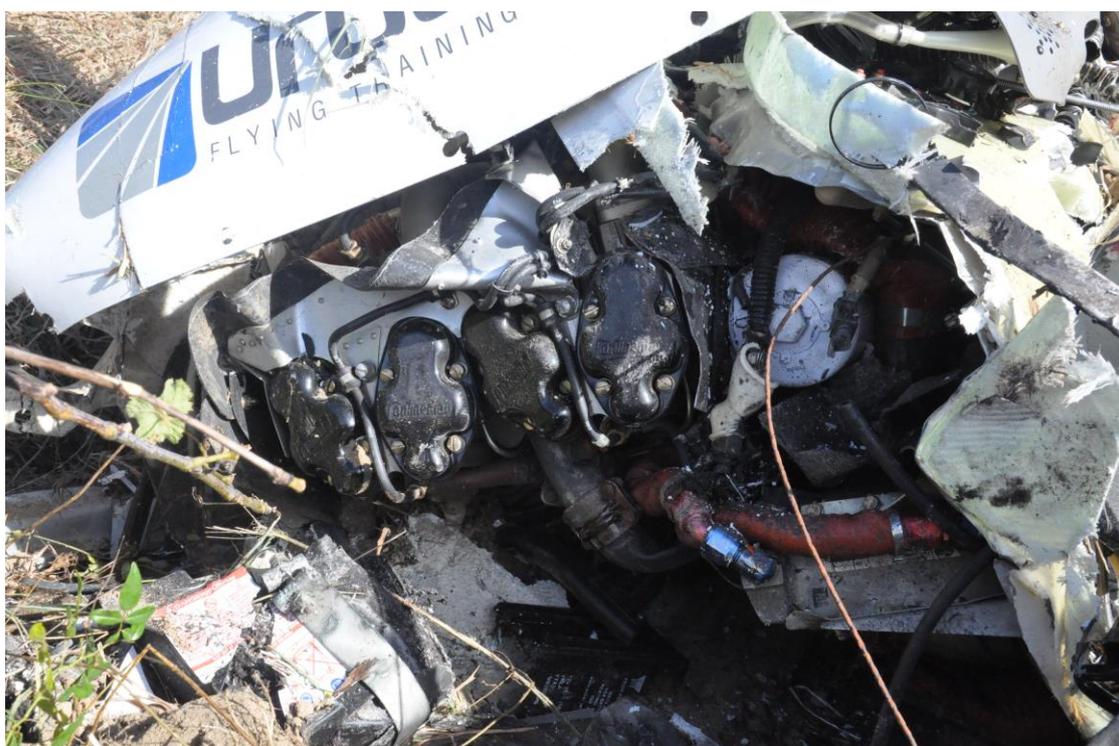
Le rotture riscontrate su alcuni componenti sono risultate compatibili con i danneggiamenti prodotti dall'impatto al suolo del velivolo.

Dall'esame del complessivo motore e dei suoi componenti non sono emerse avarie, anomalie o comunque condizioni che possano aver causato un arresto improvviso o un calo delle prestazioni del motore in questione.

Foto 4: primo piano del motore del velivolo.

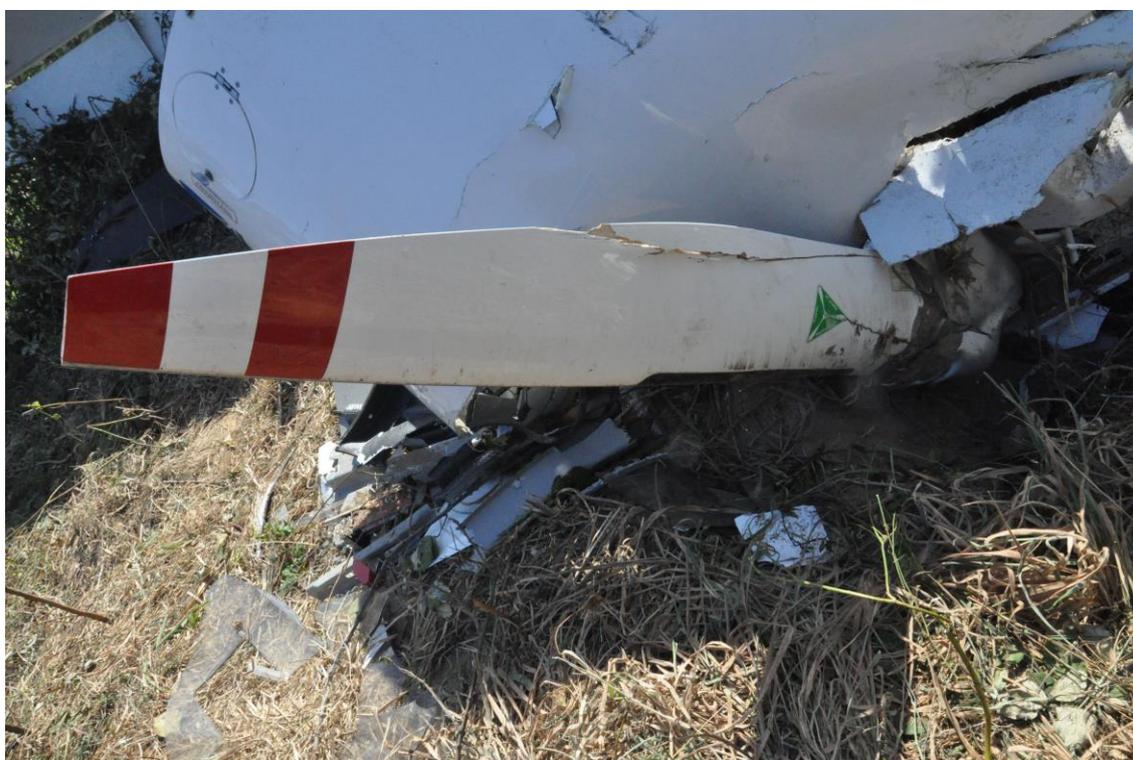
Foto 5: pala dell'elica rimasta sostanzialmente integra.

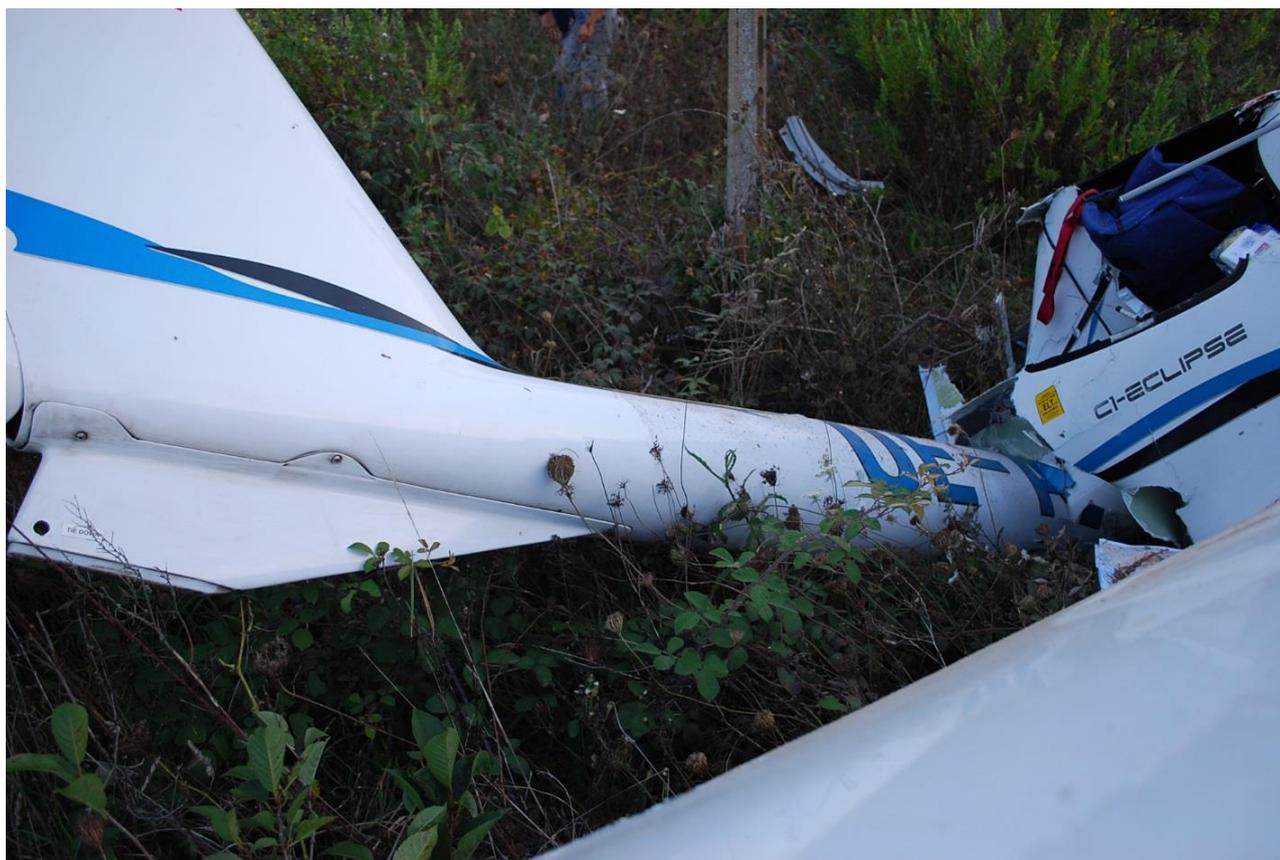
Il troncone terminale della fusoliera (foto 6 in allegato "A") appariva ruotato di circa 90° intorno all'asse verticale dello stesso ed era scollegato dalla parte rimanente della fusoliera. Le semiali, ancorché danneggiate, risultavano sostanzialmente nella loro sede originaria. I flap delle semiali (foto 7 in allegato "A") risultavano in posizione estratta.

Foto 6: troncone terminale della fusoliera.

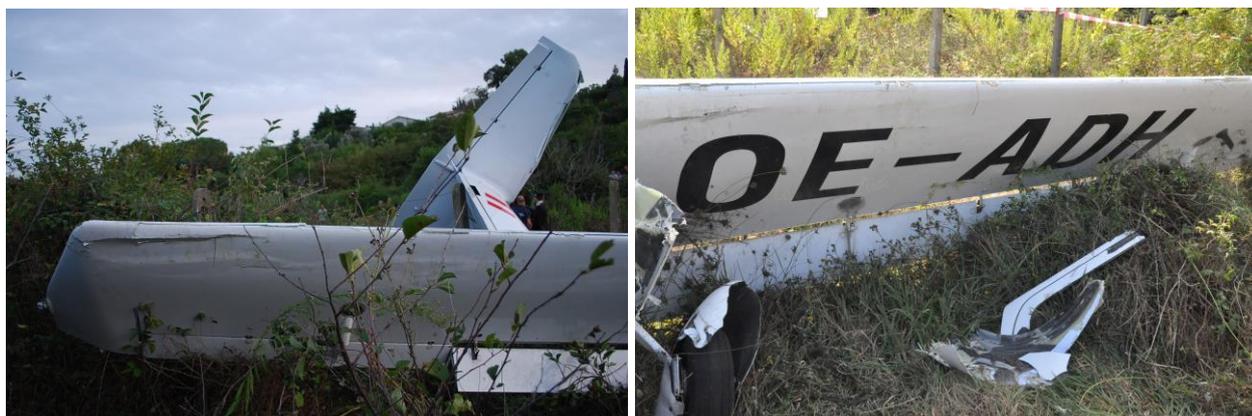
Foto 7: semiali del velivolo.

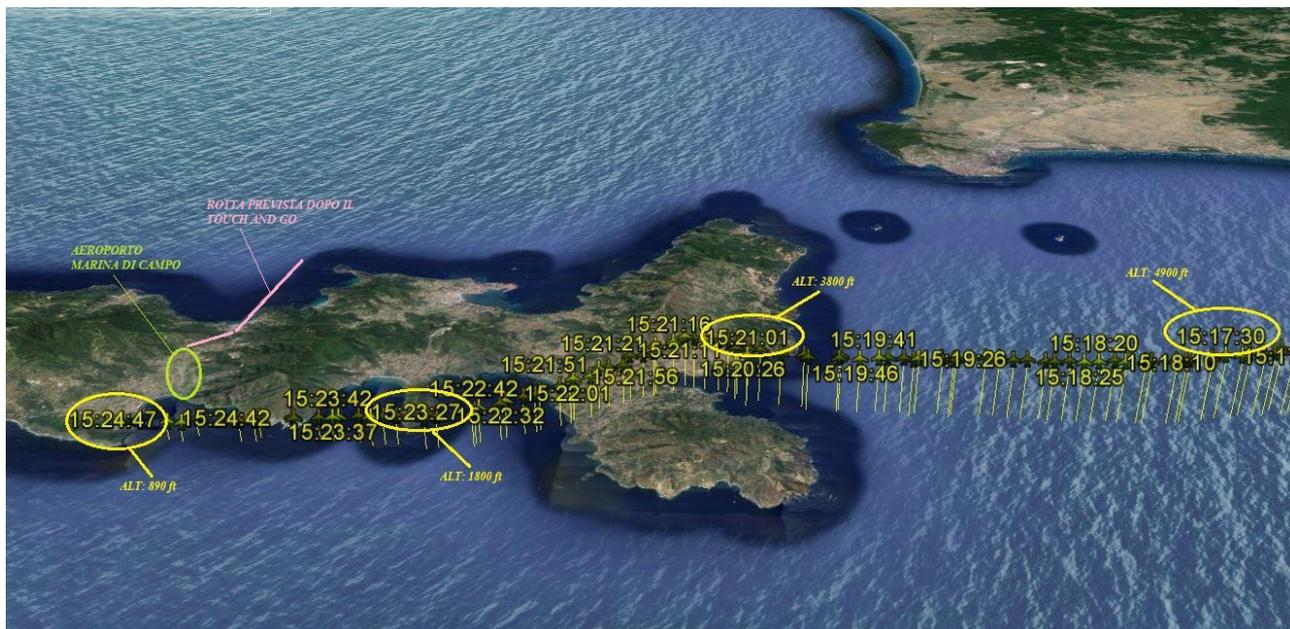
I plottaggi radar (figura 4 in allegato “A”), in particolare, attestano che il velivolo, in fase di crociera, ha mantenuto una quota tra i 2000 e i 2500 piedi. Soltanto al traverso Est dell'Isola d'Elba si registra una quota di circa 5000 piedi. Successivamente, il velivolo ha iniziato la discesa verso l'aeroporto di Marina di Campo, sorvolando il Monte Calamita. Complessivamente, la discesa è durata circa 8 minuti ed il rateo medio di discesa mantenuto è stato intorno ai 550 piedi/minuto (ancorché con un valore più accentuato nel tratto Monte Calamita-larga base destra RWY 34).

Figura 4: rotta di avvicinamento seguita dall'OE-ADH, plottata con dati radar ed evidenza sull'altitudine.
