RELAZIONE D'INCHIESTA

INCIDENTE

**Diamond DA20-C1 marche di identificazione OE-ADH,
in prossimità dell'aeroporto di Marina di Campo (LI),
22 settembre 2014**

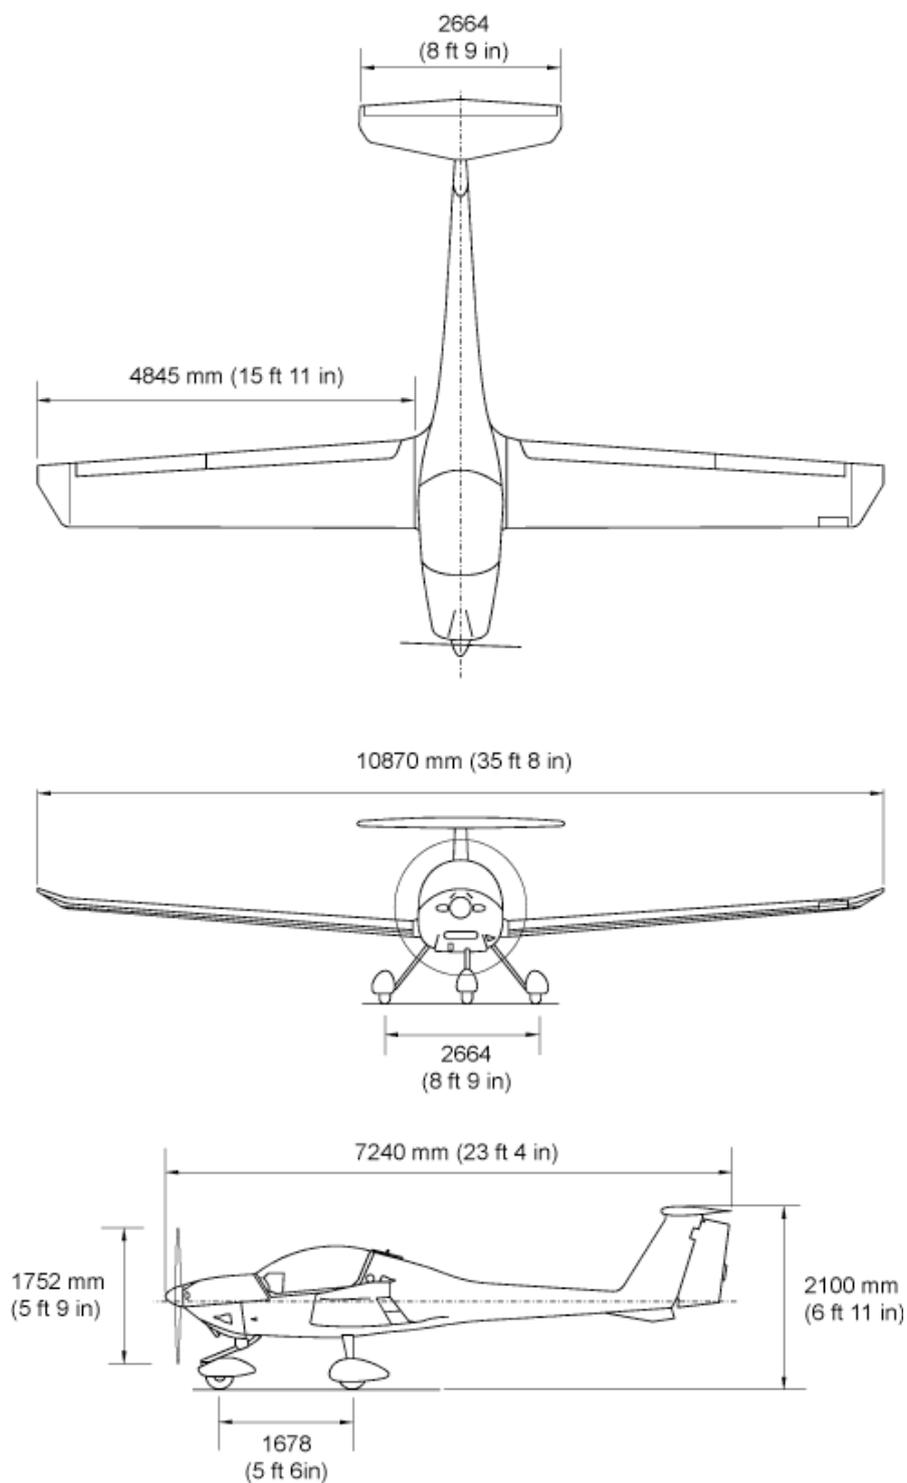
Il Diamond DA20-C1 è un velivolo monomotore, biposto, ad ala bassa e carrello tricycle fisso, prodotto dalla Diamond Aircraft Industries (Canada). Le sue dimensioni sono le seguenti: lunghezza 7,24 m, apertura alare 10,89 m (figura 1 in allegato "A"). Il velivolo ha una MTOM di 800 kg ed è equipaggiato con un motore alternativo Continental IO-240 da 125 hp.

Figura 1: caratteristiche dal DA20-C1 (dal *Flight Manual* del velivolo).

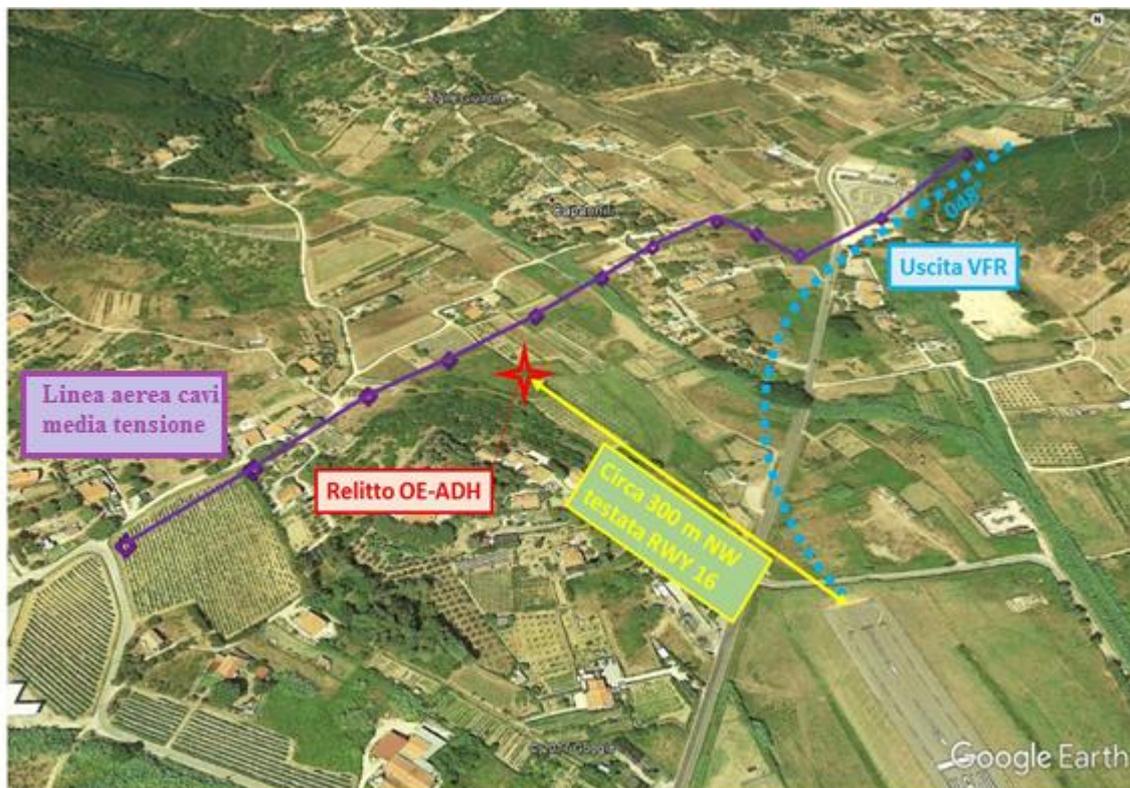
Il relitto del velivolo è stato rinvenuto in un'area agricola, circa 300 m a Nord Ovest della testata RWY 16 dell'aeroporto di Marina di Campo, ad una altitudine di circa 50 piedi, nelle vicinanze di alcuni caseggiati (figura 2 in allegato "A"). A circa 40 m, a Nord, dal luogo d'impatto sono presenti i cavi di un elettrodotto a media tensione, evidenziato sulla cartografia aeronautica di riferimento e con dispositivi di segnalazione (palloncini bianco-rossi) sul cavo superiore (figura 2 e foto 1 in allegato "A"). I cavi sono sostenuti da pali di colore grigio, la cui altezza, in prossimità del luogo dove è stato rinvenuto il relitto, varia dai 12 ai 14 m fuori terra.

Figura 2: luogo dell'incidente; in basso, a destra, la pista dell'aeroporto. (supporto Google Earth)

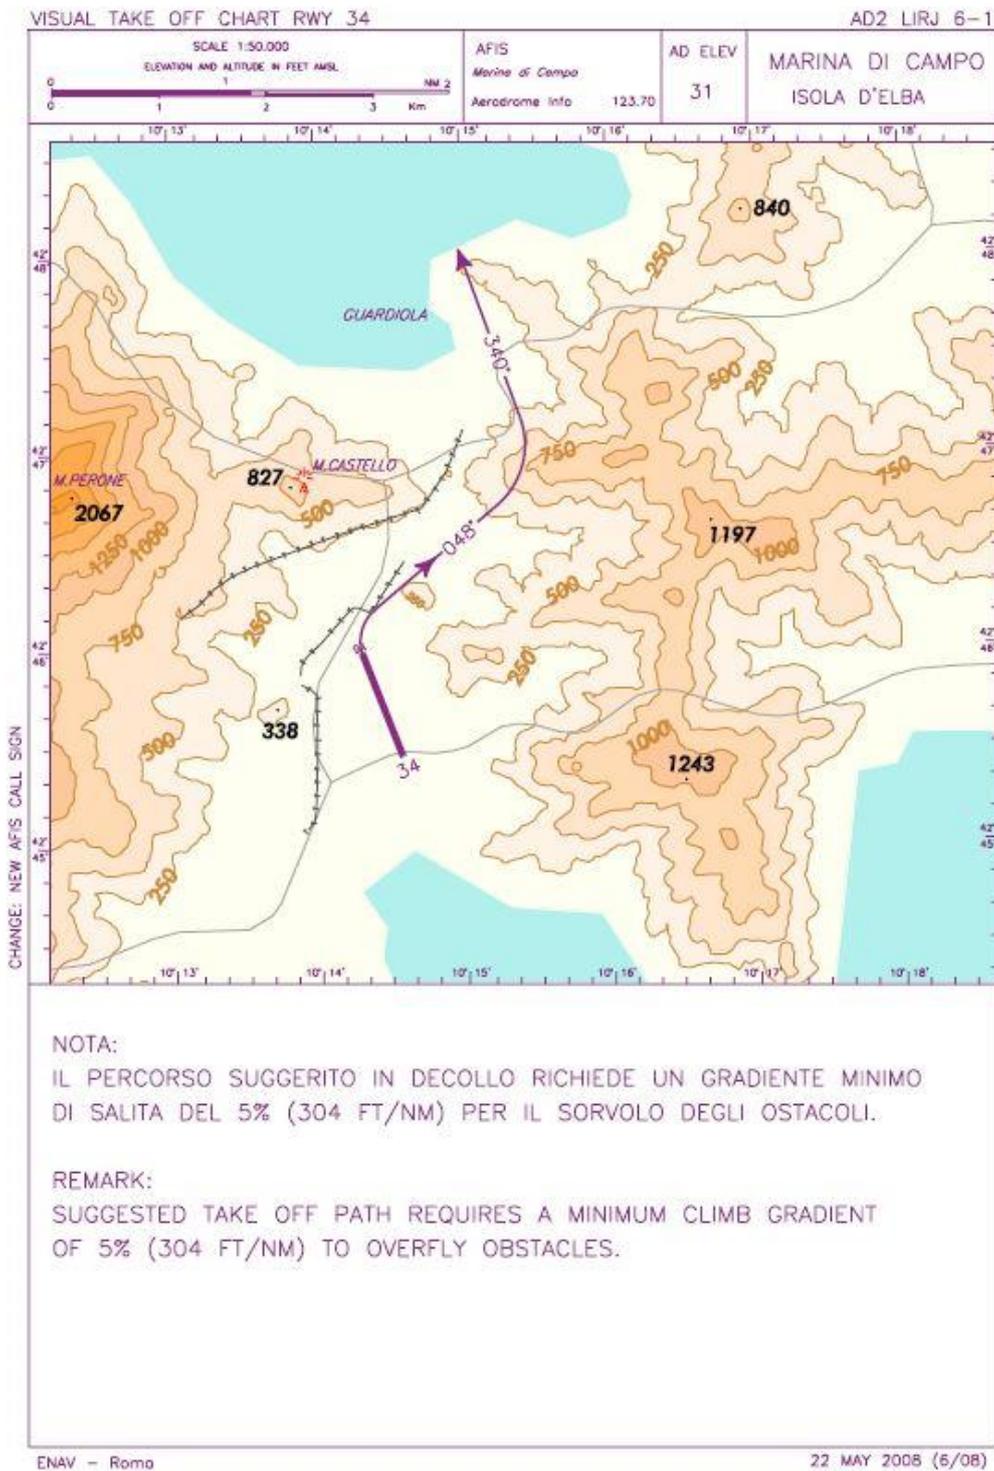
L'aeroporto di Marina di Campo ha una elevazione di 31 piedi ed è dotato di una RWY in asfalto con designazione 16/34, lunga 1198 m e larga 23 m. Sull'aeroporto è presente una AFIU, gestita dall' esercente dell'aeroporto stesso. La *Visual Take Off Chart* RWY 34 (figura 3 in allegato “A”) pubblicata nell'AIP Italia prevede che, dopo il decollo, si debba effettuare una virata a destra per 048° e successivamente una virata a sinistra per 340°, in direzione Guardiola; in nota alla carta in questione è specificato che il percorso suggerito in decollo richiede un gradiente minimo di salita del 5% (304 piedi/NM) per il sorvolo degli ostacoli. Nel sito web dell'aeroporto è presente un video che riproduce un decollo per RWY 34: in tale video è evidenziato che, in presenza di vento da Nord, è possibile incontrare vento di caduta e/o rotor sottomonte, per cui si suggerisce di evitare il sorvolo dell'area, anticipando la virata in controbasse destra, nel rispetto della quota di sicurezza prescritta dal proprio aeromobile.

Figura 3: Visual Take Off Chart RWY 34 (AIP Italia).
